YHTEINEN
KULTTUURIYMPÄRISTÖMME
ESILLE – KYNÄ
JÄTTÄÄ JÄLJEN

Kylämaiseman kunnostussuunnitelma Toivolan kylälle Mäntyharjulle

Eeva Puustjärvi, Kulttuuriympäristö näkyväksi KYNÄ -hanke
Etelä-Savon Maa- ja kotitalousnaiset, ProAgria Etelä-Savo ry

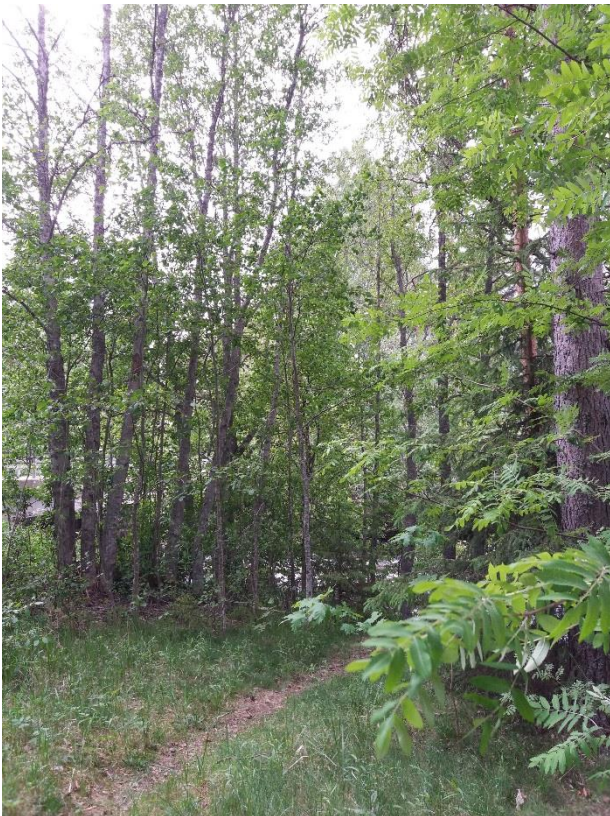
Kuva 3 Ennen raivausta näkymä koskelle oli ummessa.

Näkymää koskelle avataan voimakkaasti. Vesakko (lähinnä nuorta pihlajaa ja leppää) poistetaan alueelta kokonaan. Osa rannassa kasvavista tervalepistä poistetaan. Rantaan on hyvä jättää suojaksi ja maiseman syvyytsvaikutelmaa korostamaan kuitenkin muutamia tervaleppiä. Alueen vanhat männyt ja katajat säästetään. Myös uimarannan puolta raivataan ja huonokuntoiset puut poistetaan. Raivauksella ja puiden kaadolla saadaan samalla avattua miellyttävää vesistönäkymää tielläliikkujille.

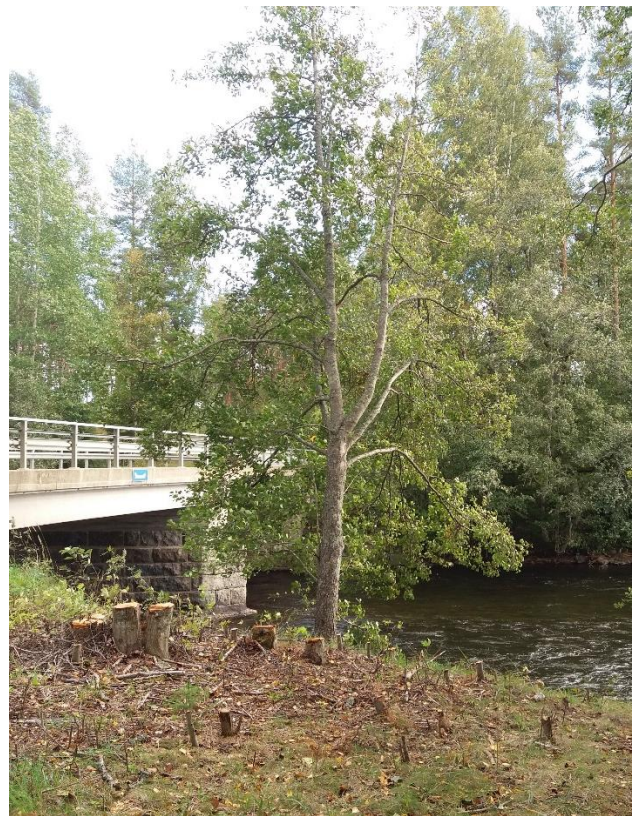
Kuva 4 Voimakas raivaus avasi näkymän.

Hoitotoimenpiteet saatiin tehtyä pääosin kesän 2018 aikana, mutta muutama rannassa kasvava suurempi puu jätettiin poistettavaksi vasta talvella. Jatkossa aluetta hoidetaan kerran kesässä tehtävällä raivauksella, jonka tavoitteena on pitää maisema avoimena, siistinä ja houkuttelevana. Kyläyhdistys ottaa paikan hoidettavakseen. Paikalla ei ole jätehuoltoa, joten on seurattava alkaako alue roskaantua.

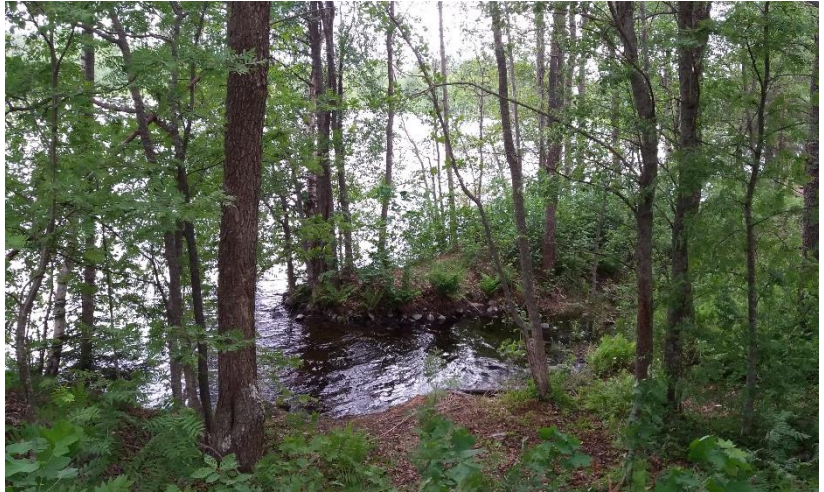
Kuva 5 Kunnostettava uimapaikka kesällä.

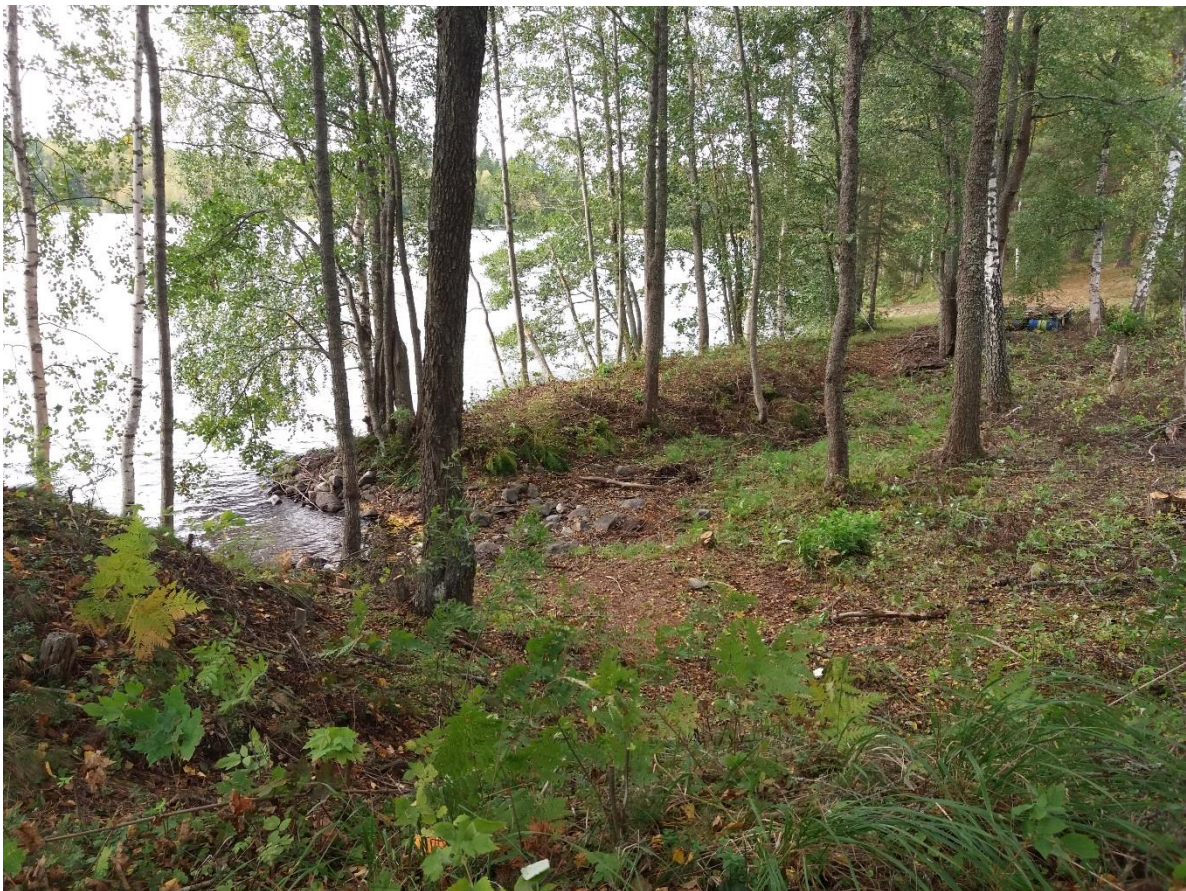
Kuva 6 Uimapaikan raivauksen jälkeen syksyllä, kun vesi oli alempana.

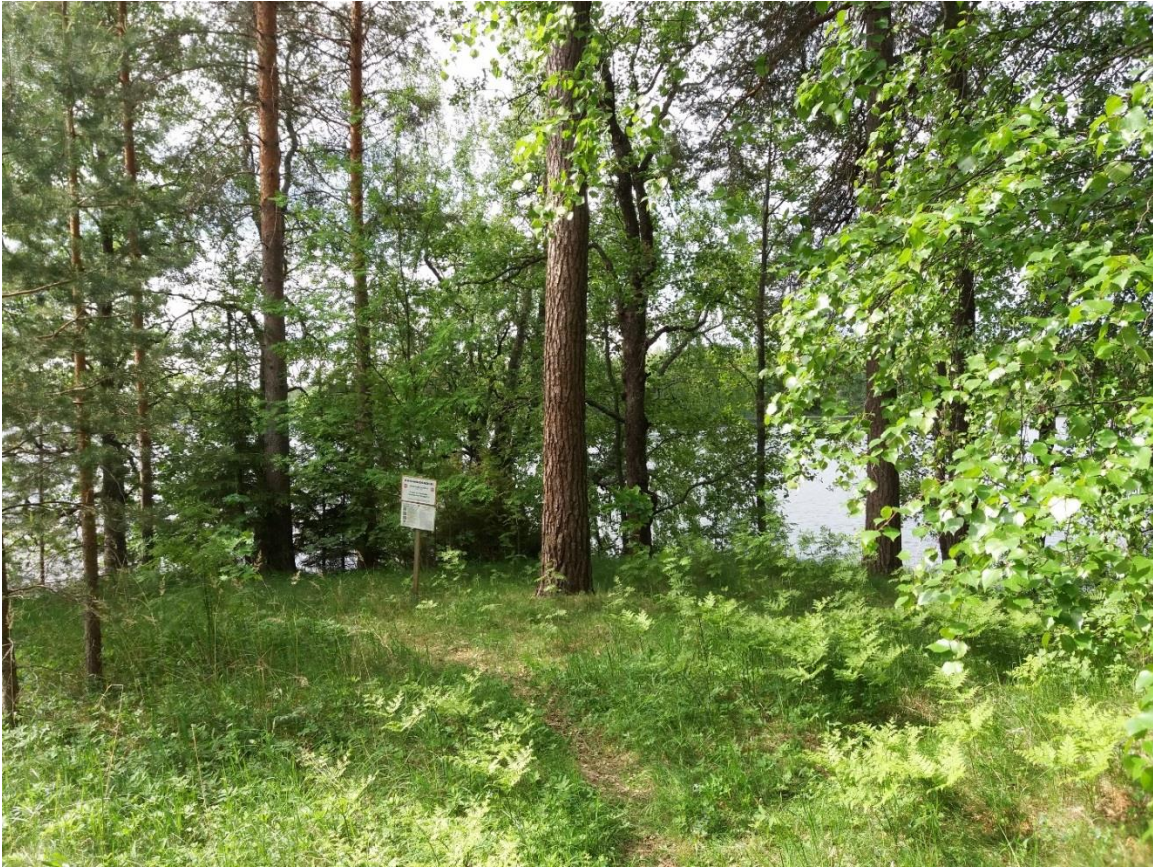
Kuva 7 Piknikpaikka ennen raivausta.

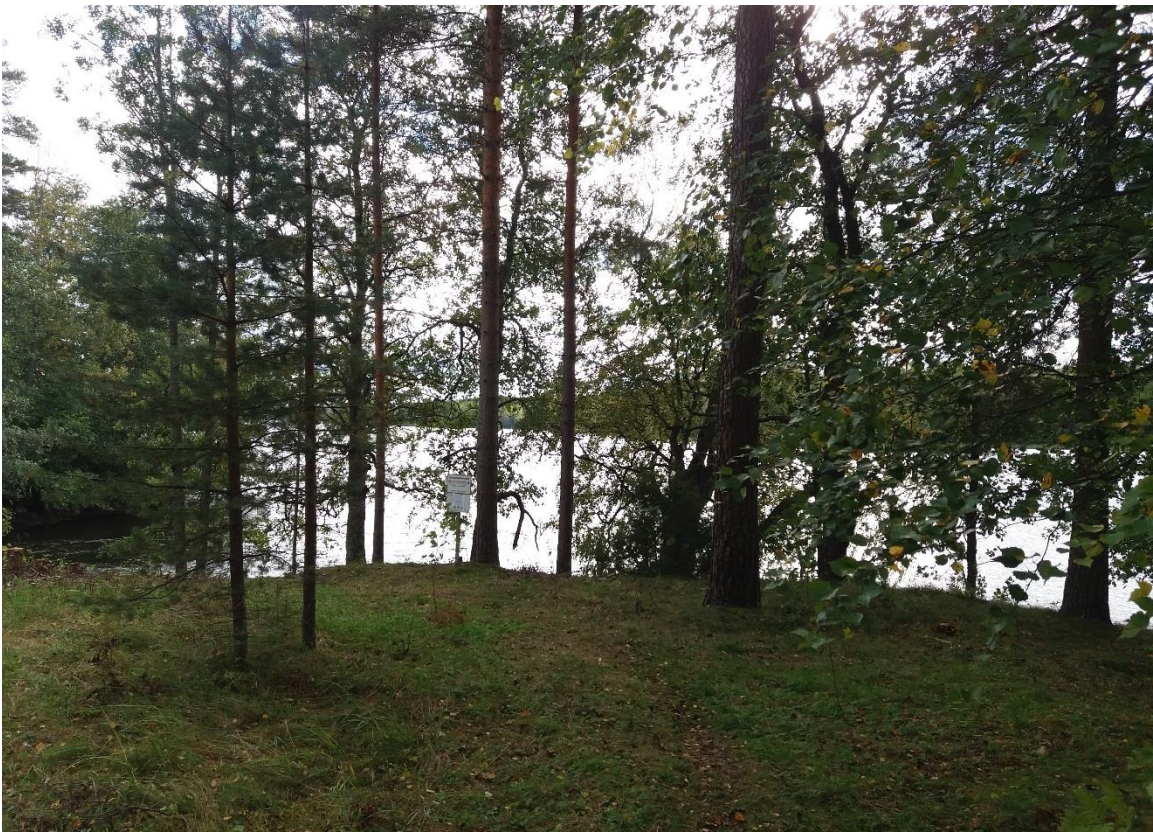
Kuva 8 Piknikpaikka raivauksen jälkeen.

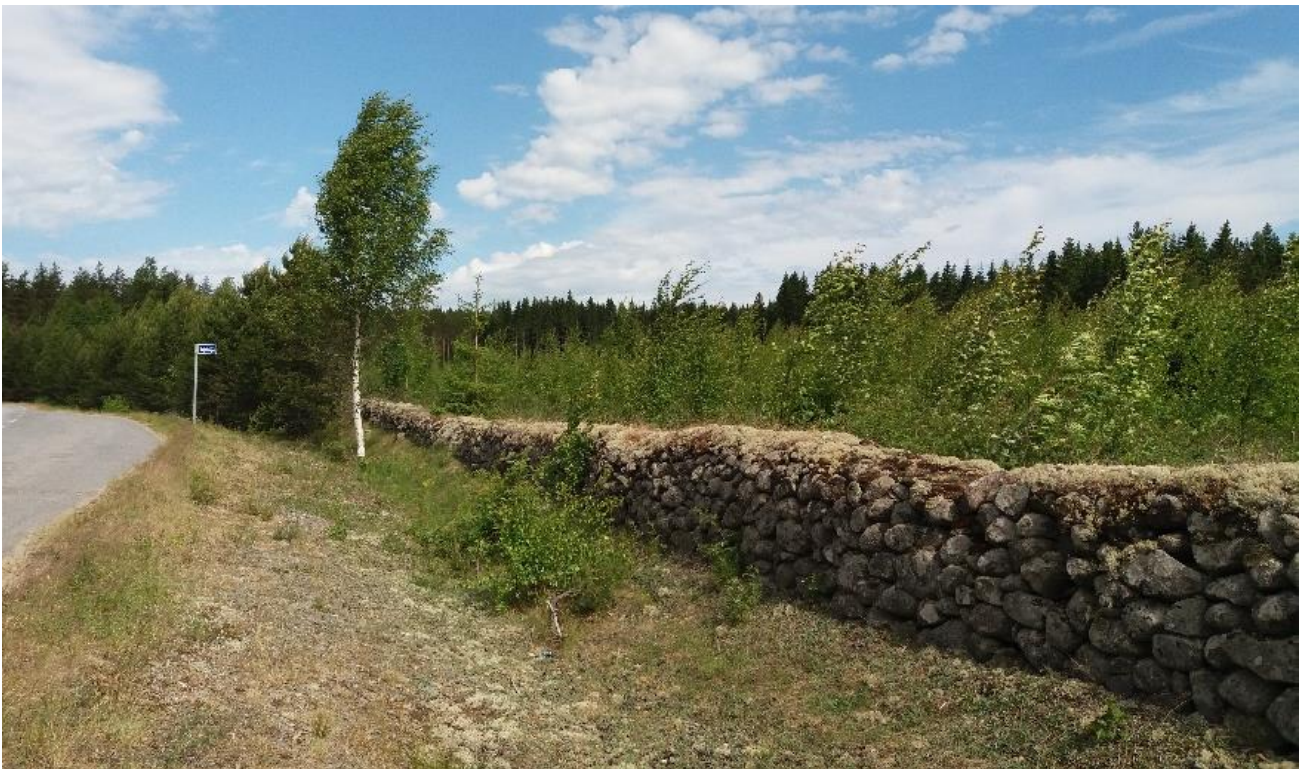
Kiviaidassa on pieniä sortumia, mutta pääosin aita vaikuttaa hyväkuntoiselta. Suurin uhka aidan rakenteelle on ympäröivä puusto, jonka juuret tunkevat aitakivien väliin ja voivat vääntää kiviä paikoiltaan. Lisäksi varjostava puusto muuttaa kiviaidan paahde-elinympäristöä, jolla viihtyvät tietyt harvinaistuneen kuivilla ja lämpimillä kivipinnoilla viihtyvät lajit.

Kuva 9 Kiviaidan eteläpää näkyy hyvin tielle.

Aidan ympäryys raivataan vesakosta noin metrin leveydeltä. Aidan viereen kasvamaan jätetyt muutamat suuremmat kuuset ja koivut poistetaan ja paikalle jätetyt hakkuutähteet kerätään pois. Katajat säilytetään. Raivaustöissä on vältettävä vahingoittamasta aitaa. Jatkossa aidan ympäryys sekä tien ja aidan välinen kaistale on raivattava säännöllisesti, jotta aita pysyy kunnossa ja esillä maisemasta.

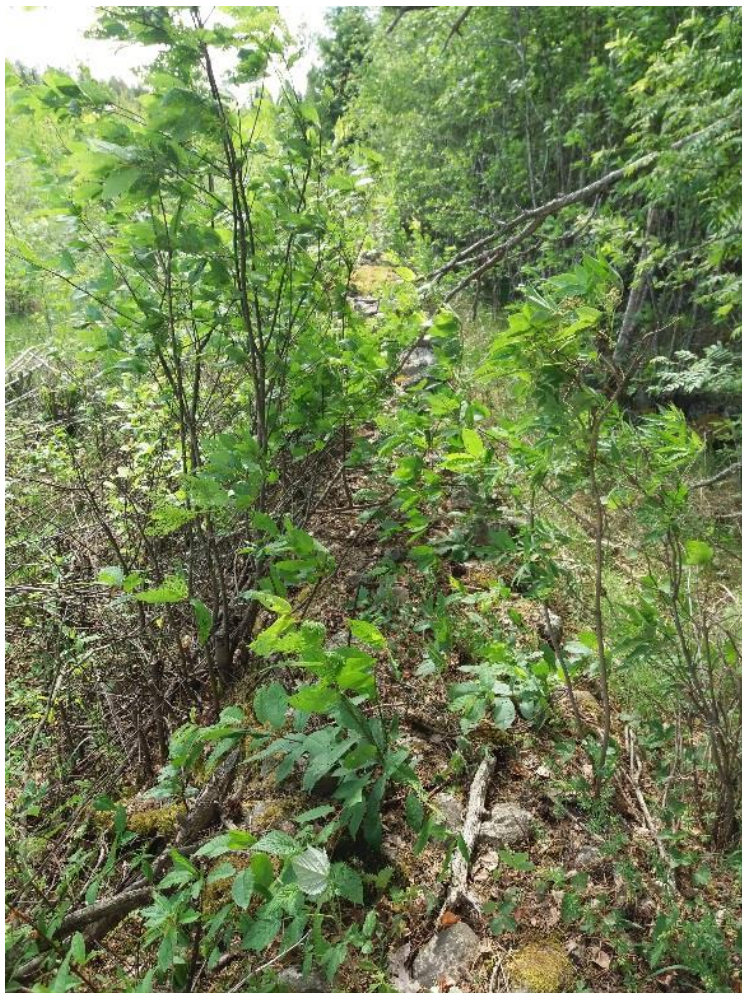
Kuva 10 Hoitamattomana vesakko peittää kiviaidan nopeasti alleen.

Tämän kesän raivauksen ja hakkuutähteiden keruun hoitaa urakkatyönä Jani Haajanen. Jatkossa maanomistajat huolehtivat aidan ympärystän siistinä pitämisestä. Aidan ympärystän hoidon voi mahdollisesti liittää myös aidan takana olevan metsikkökuvion hoitotoimenpiteiden yhteyteen. Aidan viereen kasvava vesakko on raivattava tarpeen tullen muutaman vuoden välein, jotta vesakko ei pääse varjostamaan aitaa ja puiden juuret eivät vahingoita aidan rakenteita.

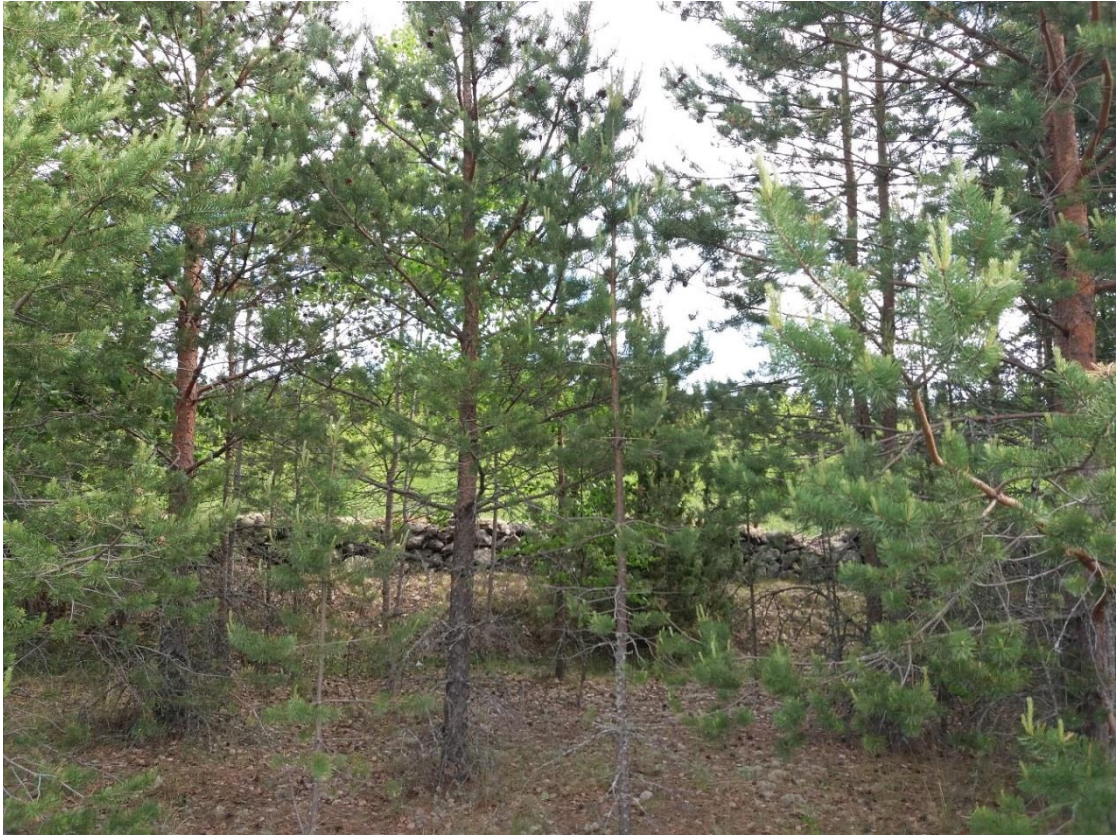
Kuva 11 Kiviaita ennen männikön harvennusta.

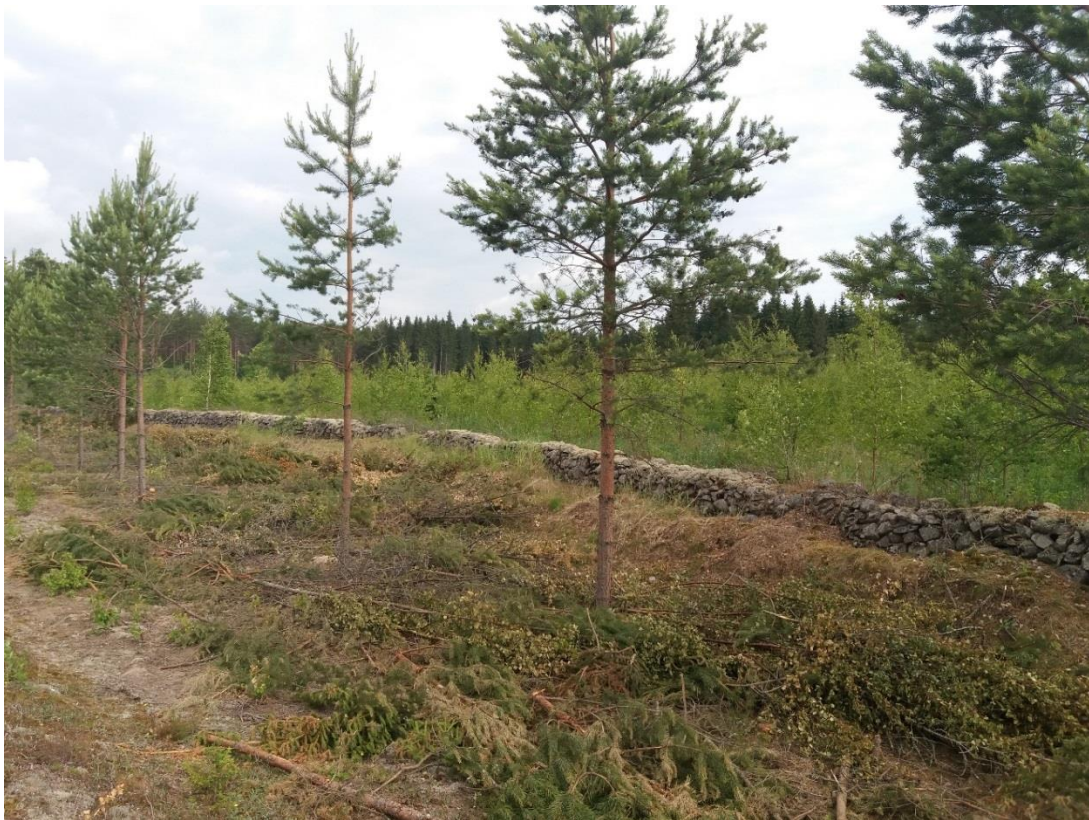
Kuva 12 Kiviaita männikön harvennuksen jälkeen.

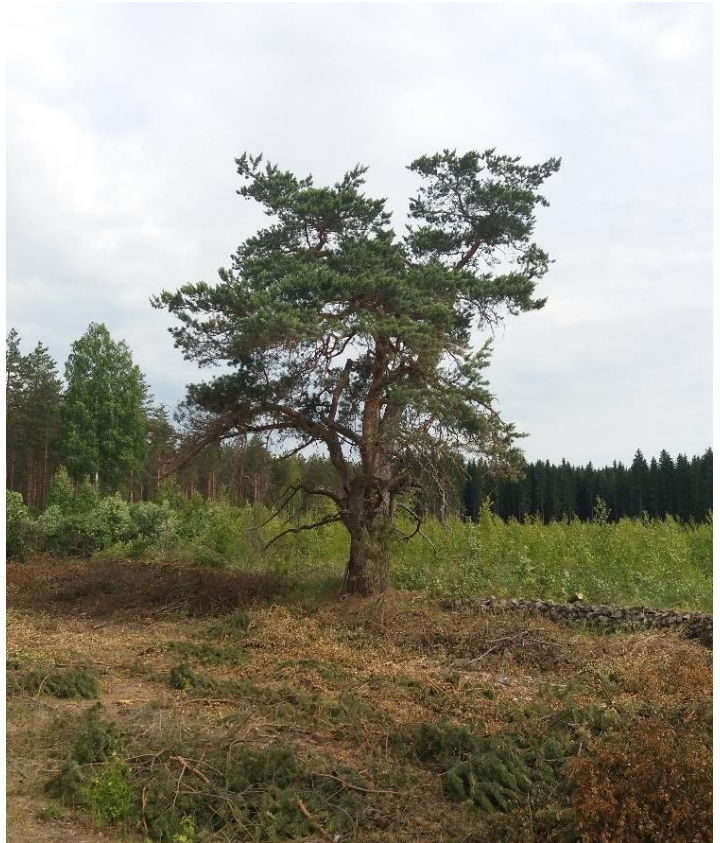
Kuva 13 Raivauksella petäjä saatiin esiin maisemasta.

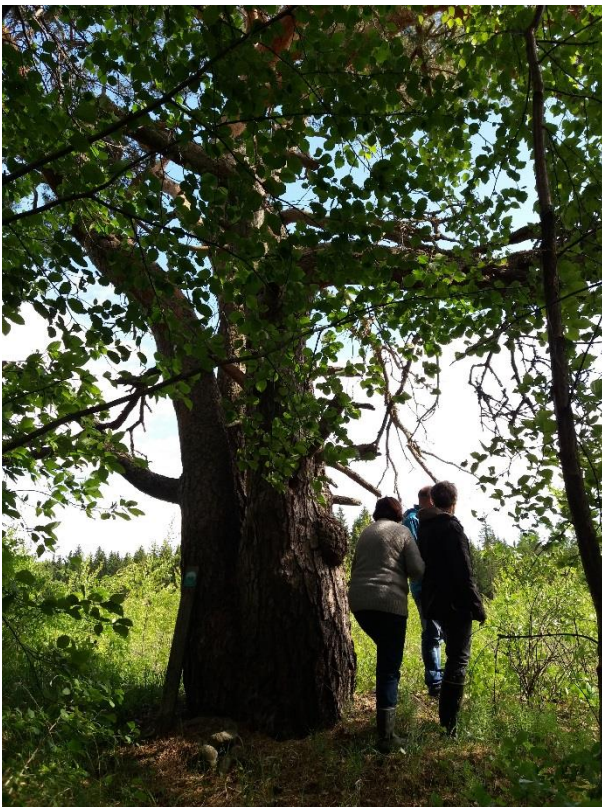
Kuva 14 Ennen raivausta petäjä ei näkynyt tielle.

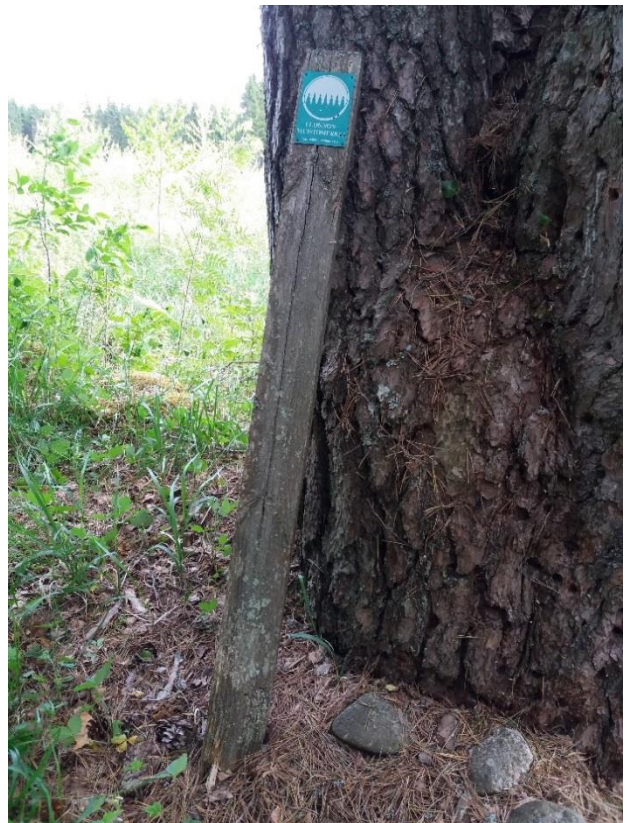
Pertunmaantien varressa kasvava monihaarainen vanha mänty eli petäjä on 1970-luvulla rauhoitettu maanomistajan toiveesta luonnonmuistomerkkinä. Rauhoitushakemuksen taustatoiveena on voinut aikanaan olla halu turvata myös männyn vieressä olevan kiviaidan säilyminen mahdollisissa tien kunnostustöissä. Männyssä on osin keloutuneita ja katkenneita oksia. Luonnonmuistomerkkikyltti oli lahonnut ja katkennut.

Kuva 15 Luonnonmuistomerkki-kyltti ennen kunnostusta.

Jani Haajanen vaihtoi luonnonmuistomerkkikylttiin uuden jalan ja asensi sen paikalleen. Männyn kuolleet ja keloutuneet oksat annetaan olla paikoillaan. Ainoastaan kokonaan irronneet ja toisiin oksiin roikkumaan jääneet oksat voidaan poistaa, jos ne häiritsevät. Muuten mänty saa jatkaa omaa elämäänsä. Männyn viereen tehdään opaskyltti, johon tulee tietoa sekä männystä että kiviaidasta.

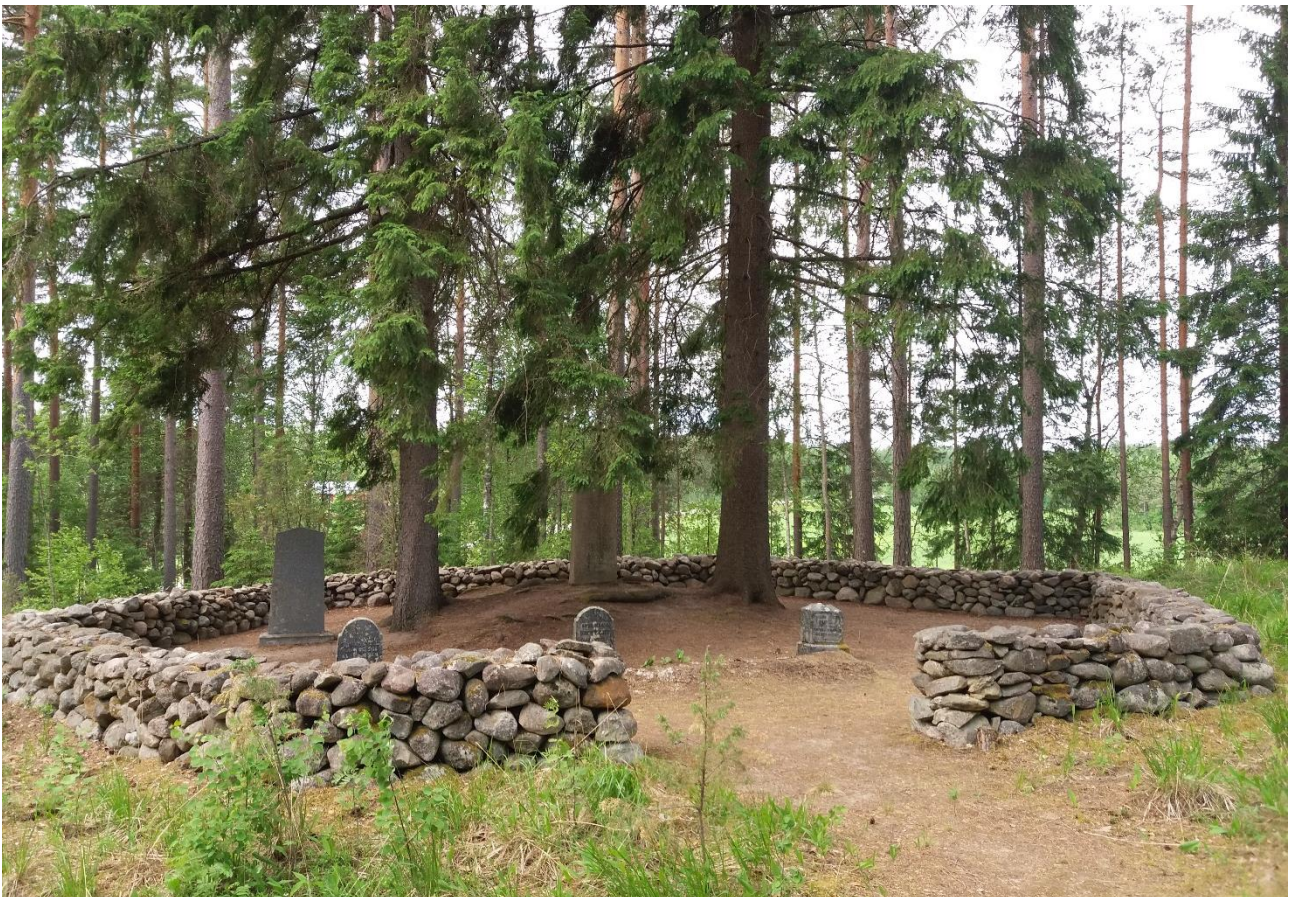
Kuva 16 Vanha hautausmaa on hyvin hoidettu.

Hautausmaa on hyvin hoidettu, ja hoitotoimenpiteiksi riittää jatkossakin kevyt haravointi ja rikkaruohojen kitkentä kesäaikaan. Jos kiviaidan ympäritys alkaa vesakoitua, täytyy vesakkoa raivata, jotta maisema ei umpeudu. Kiviaidan hoidoksi riittää, että se putsataan tarvittaessa liiasta puista tippuneesta karikkeesta.

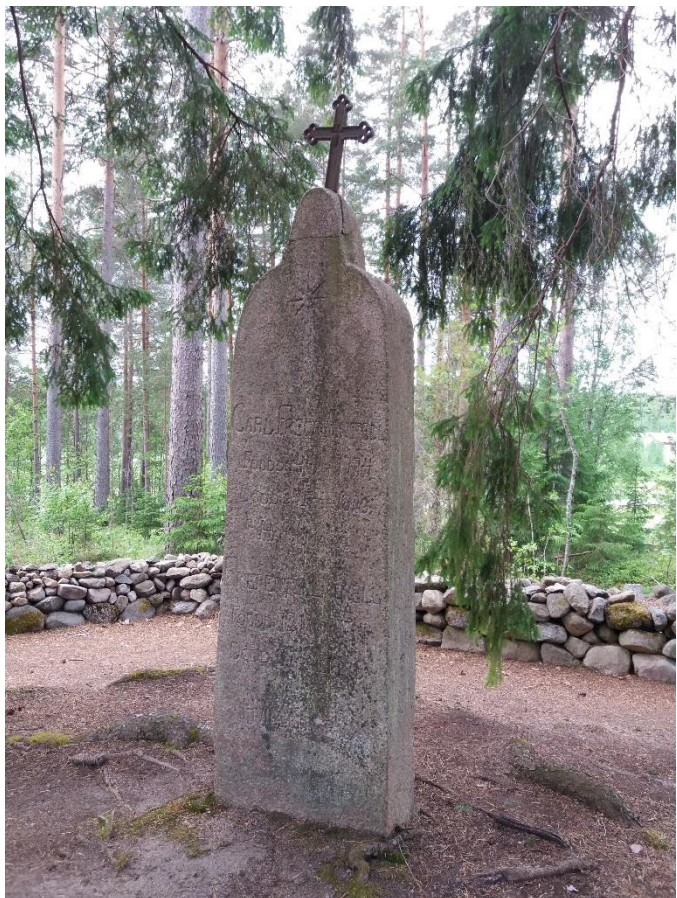
Hautausmaalla on viisi 1800-luvulta peräisin olevaa hautakiveä ja kaikkiaan yhdeksän haudattua. Osa hautakivistä on jo huonokuntoisia. Monesta kivistä teksti kulunut jo lähes näkymättömiin tai peittyneet jäkälän alle. Suurimmasta hautapaadesta on paaden päällä oleva rautaristi katkennut ja kivi alkanut murtua. Toisesta pienemmästä hautakivistä on marmoriristi kadonnut aikaa sitten.

Kuva 17 Kärjestään murtunut hautakivi ja irronnut rautaristi vaativat ammattilaisen kunnostusta.

Murtumaan lähtenyt suuri hautakivi tulisi korjauttaa ammattilaisella mahdollisimman pian ja rautaristi kunnostaa ja kiinnittää uudelleen paikoilleen. Toisesta hautakivestä kadonnutta marmoriristiä ei kannattane ryhtyä palauttamaan, sillä ristin oikeasta muodosta ei ole säilynyt tietoa.

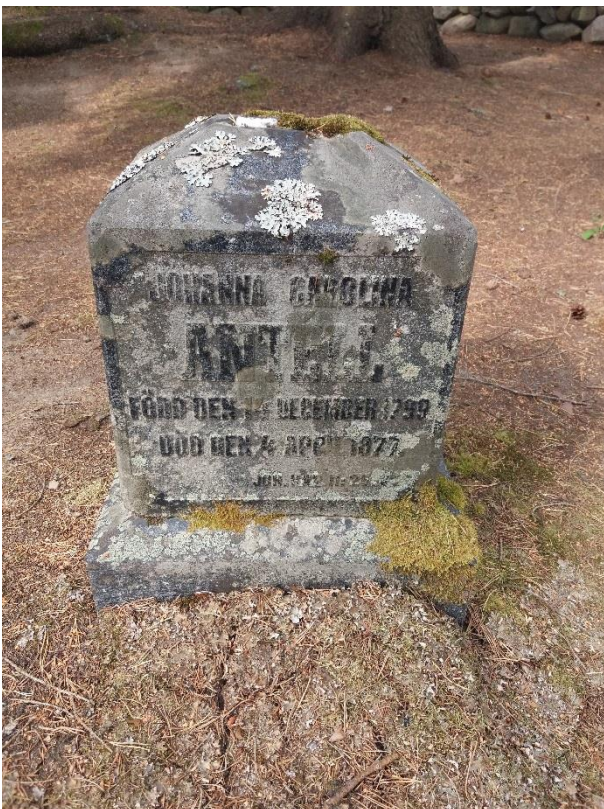
Kuva 18 Sammal ja jäkälä on alkanut peittää hautakiviä.

Hautakivet olisi hyvä puhdistaa hellävaraisesti ohjeiden mukaan. Ohessa Museoviraston ohje hautamuistomerkkien pesuun ja tekstien säilyttämiseen julkaisusta Hautamuistomerkkien hoito (Museovirasto 2003, luettavissa www.museovirasto.fi/uploads/Meista/Julkaisut/hautamuistomerkkien_hoito.pdf)

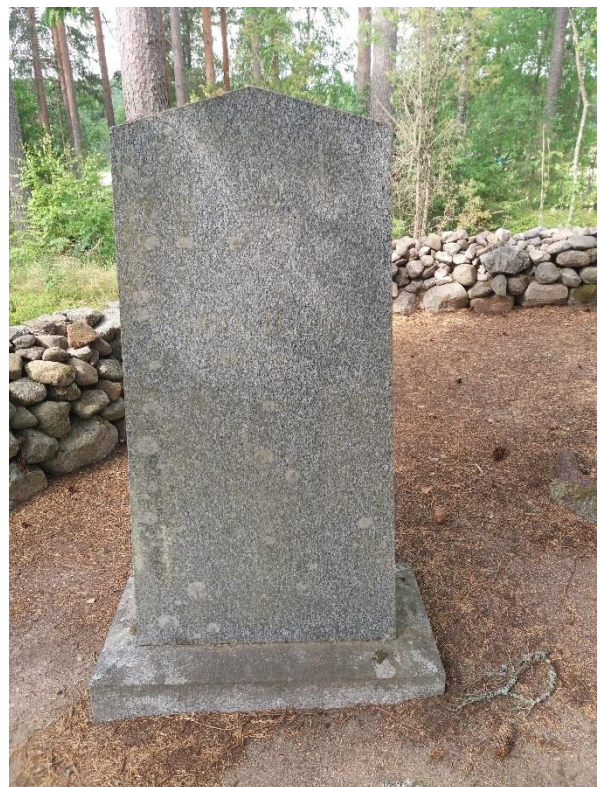
Kuva 19 Joistakin hautakivistä teksti on kulunut lähes näkymättömiin.

Vanha hautamuistomerkki on kauniimpi vaatimattomana kuin kirjaimet huonosti tai räikeästi kullattuina. Monien hautamuistomerkkien tekstit ja vuosiluvut ovat joko kaiverrettuina syvennyksinä tai jätetty peruspinnasta koholle. Valo- ja varjovaikutuksen ansiosta kirjoitukset ovat useimmiten riittävän hyvin nähtävissä ilman maalaamista, mikäli muistomerkki on muutoin kunnossa ja puhdas.
